# TECHNISCHE INFORMATION

TI0719

Siamonie Smart

## Technische Überarbeitung G13 Leser Siamonie Smart XL

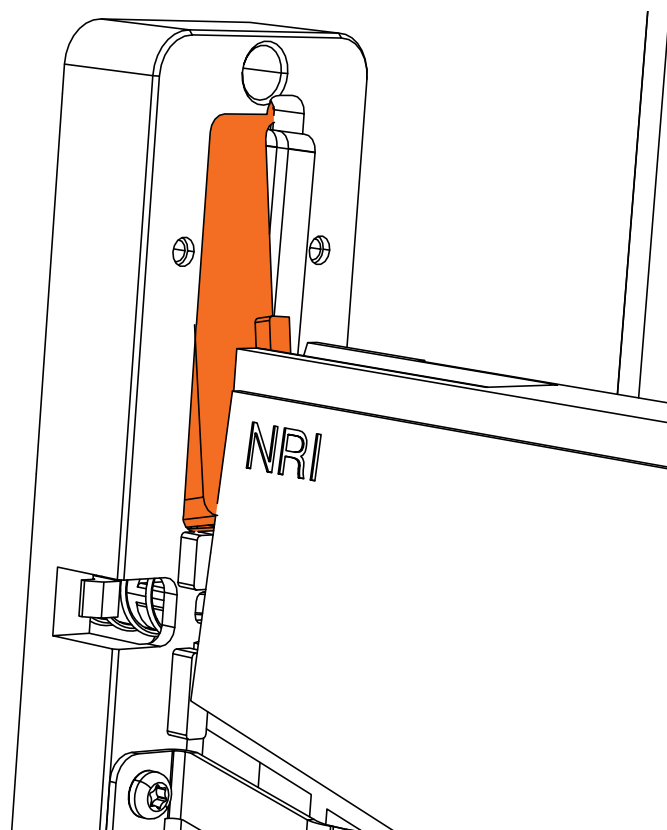
Der Laufbahnträger des Münzprüfers ist durch den nicht plan aufliegenden Einsatz für Münzeinwurf (orange gekennzeichnet) blockiert. Somit steht der Laufbahnträger leicht auf und die Münzen fallen durch.
